Demande d'Autorisation Environnementale (Augmentation de la capacité annuelle de réception de déchets de matériaux de construction contenant de l'amiante (DMCCA))
Etude d'incidence – Partie 1

TERSEN Etablissement PICHETA – Commune de Saint-Martin-du-Tertre (95)
Demande d'Autorisation Environnementale (Augmentation de la capacité annuelle de réception de déchets de matériaux de construction contenant de l'amiante (DMCCA))
 Etude d'incidence – Partie 1

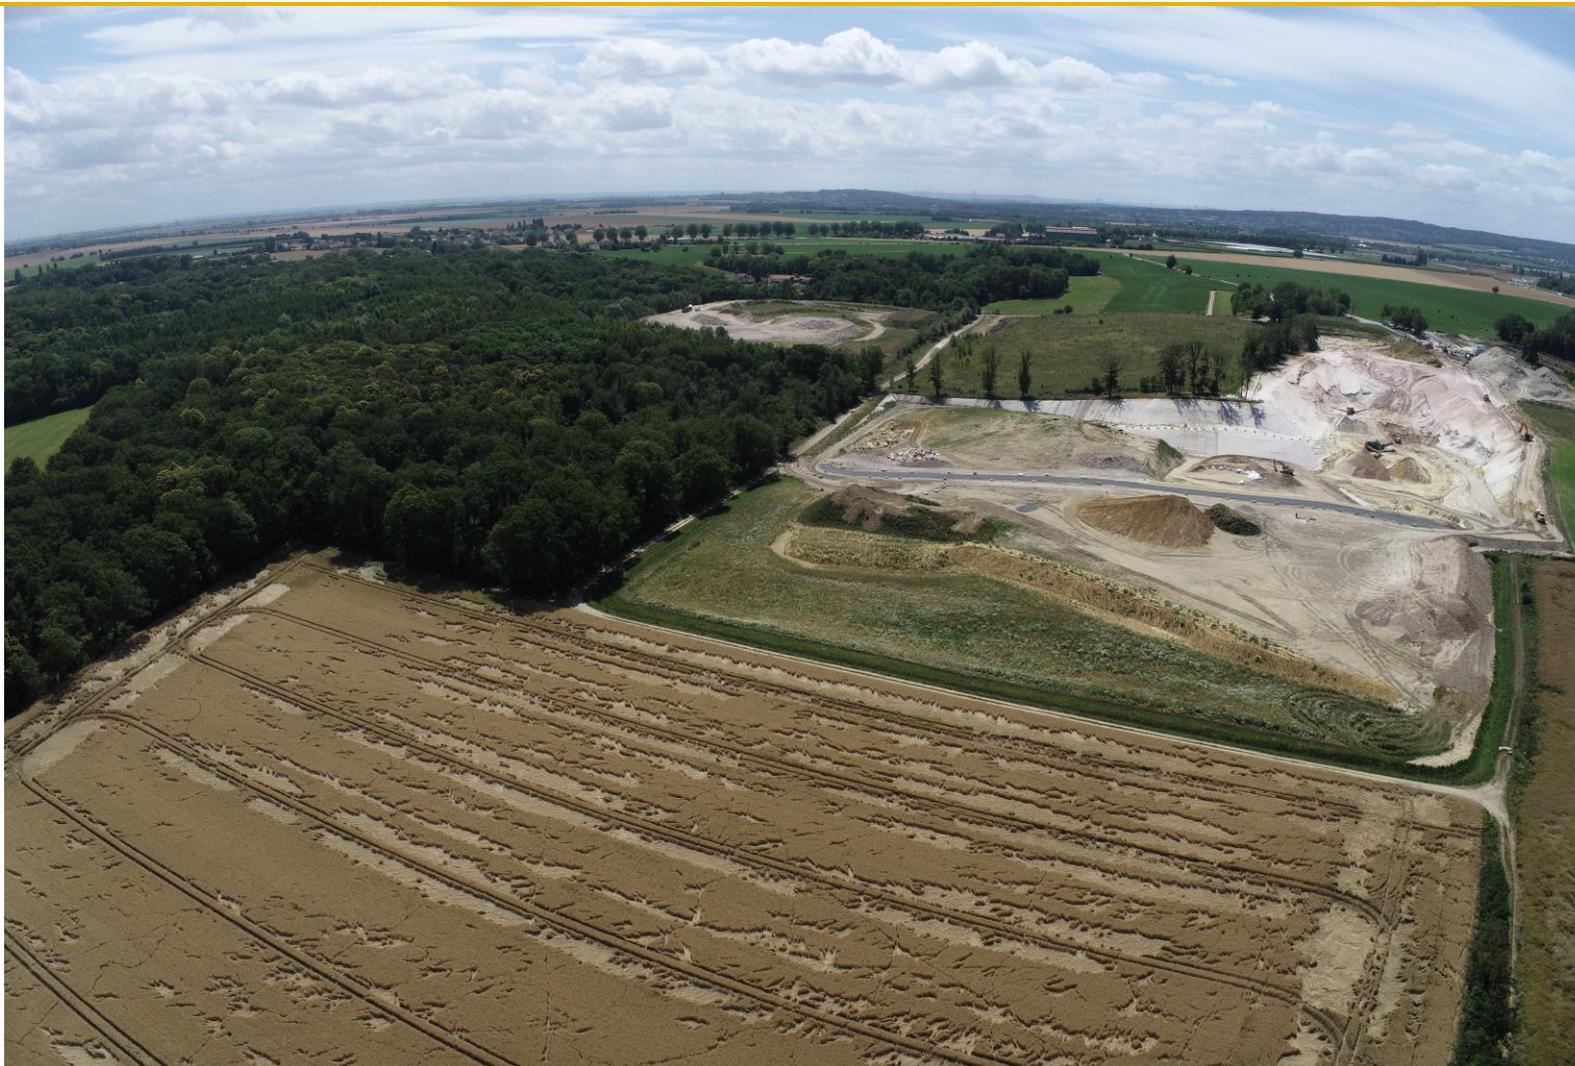
Vue aérienne de l'exploitation actuelle depuis le Nord (03 juillet 2023).

L'exploitation de l'ISDND actuelle dédiée aux DMCCA, objet de la présente demande, s'effectue à la suite et parallèlement à l'exploitation de la carrière, selon un phasage coordonné (phases d'extraction de carrières suivies de phases de remise en état des terrains par l'ISDND DMCCA). Une partie du site se présente actuellement sous la forme d'une excavation comportant :

- la zone en cours d'extraction de la carrière,
- le vide de fouille en attente de remblaiement,
- la zone de casiers en cours de remblaiement par les DMCCA et ses installations techniques associées (bassin de lixiviats),
- la zone de remblais en cours ou en attente de couverture finale.

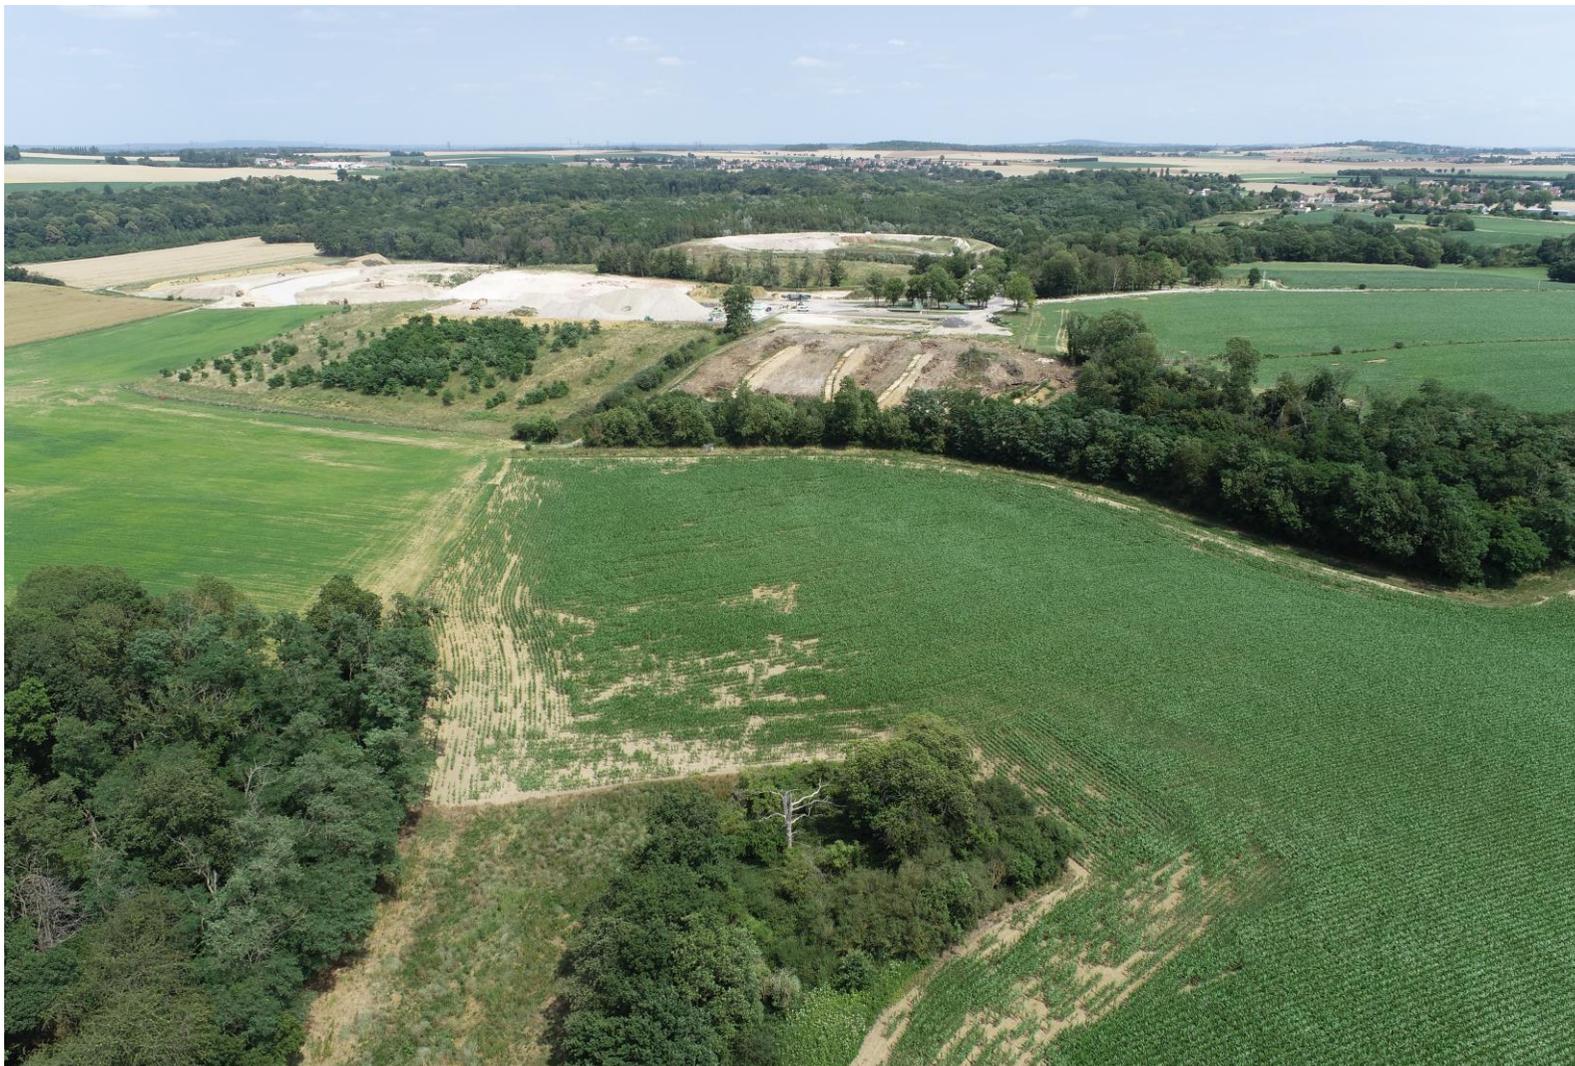
Vue aérienne de l'exploitation actuelle depuis l'Ouest (03 juillet 2023).

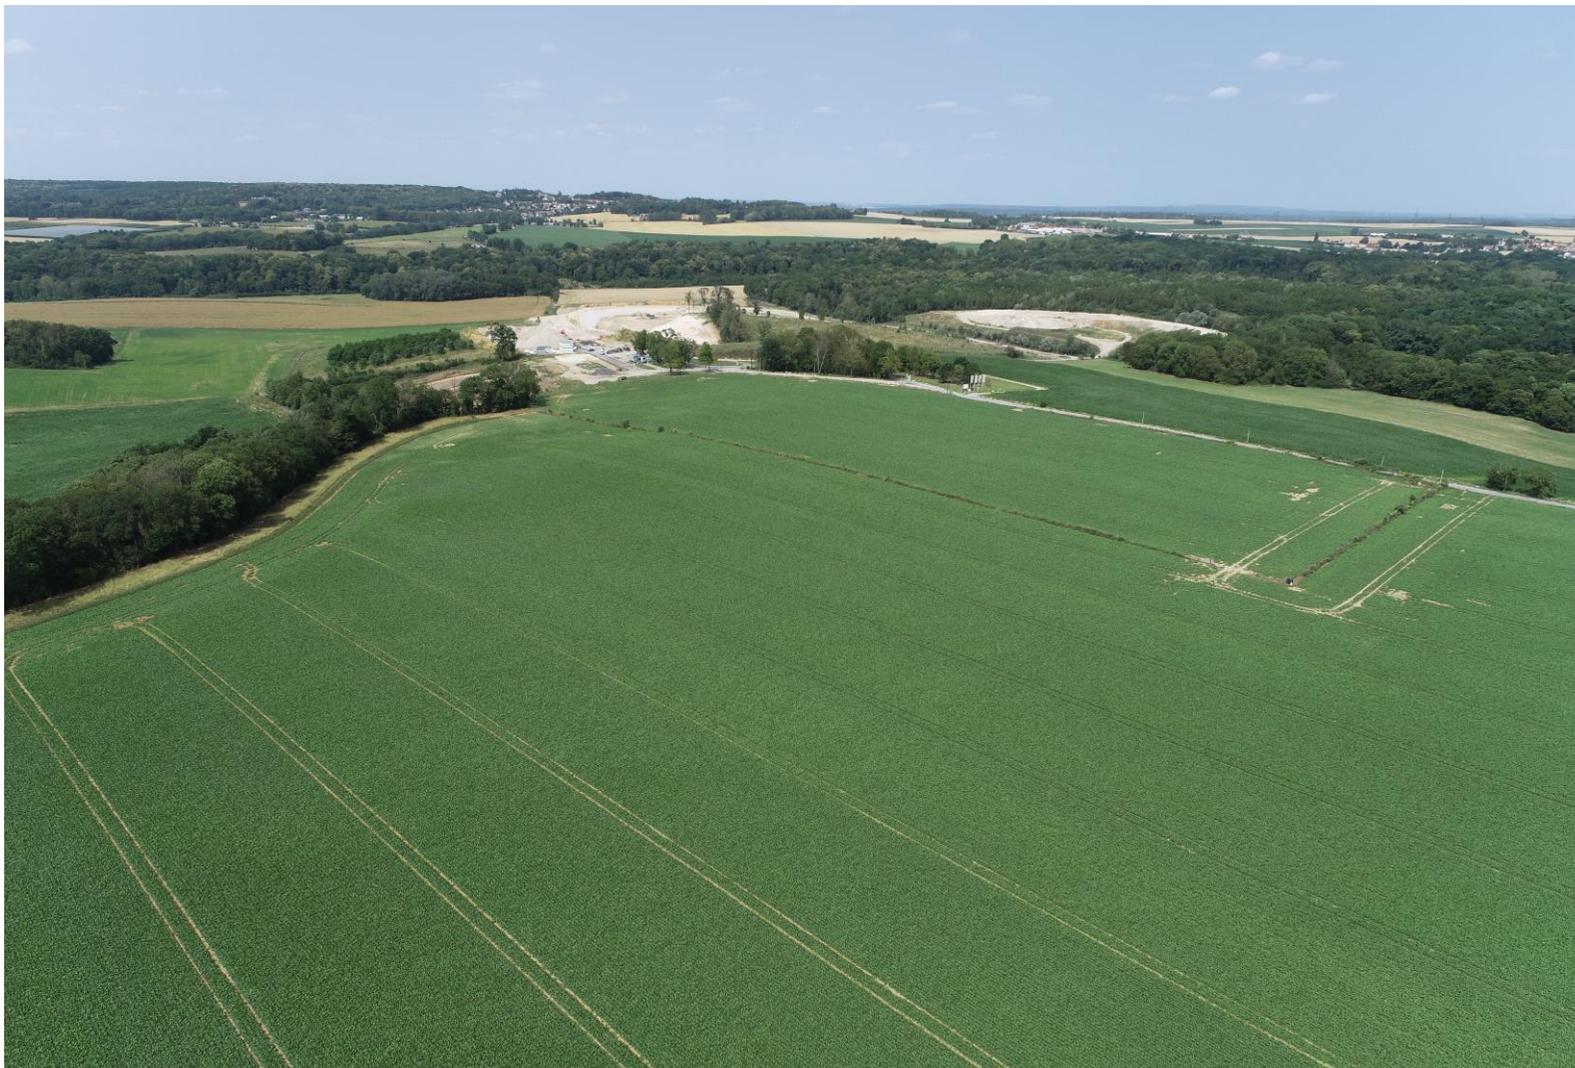
Vue aérienne de l'exploitation actuelle depuis le Sud (03 juillet 2023).

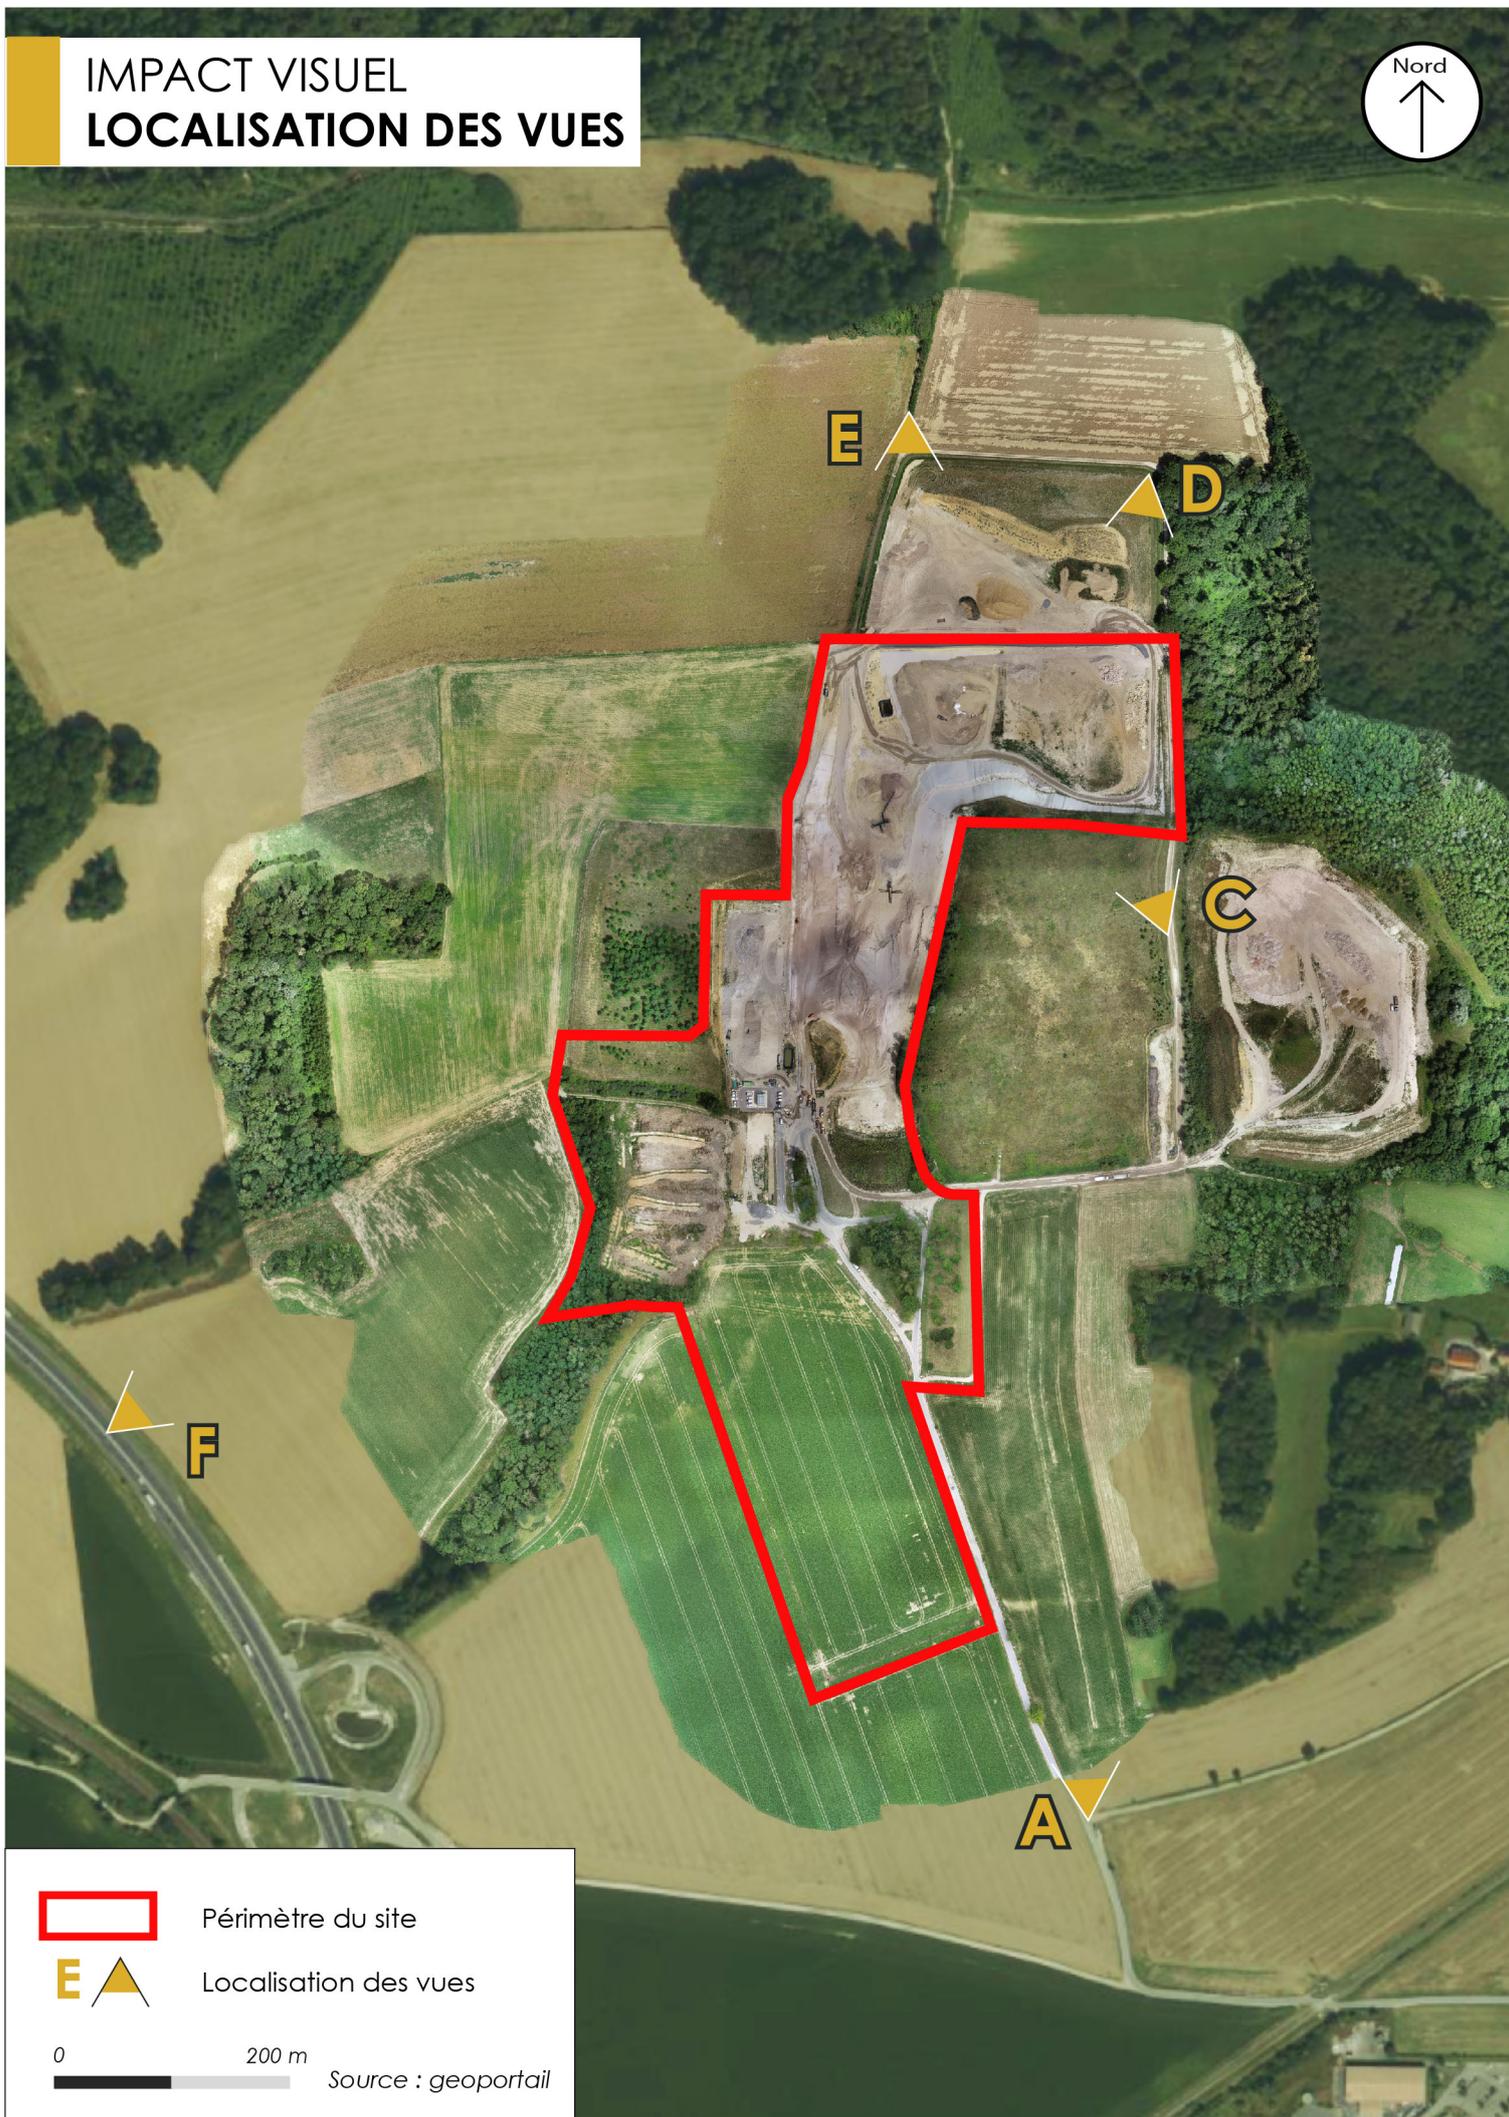
IMPACT VISUEL LOCALISATION DES VUES

Compte tenu de la position topographique du site, de l'encaissement de la carrière et de la présence de boisements autour de celle-ci, les vues sur l'exploitation se limitent à des perceptions de proximité depuis les chemins ruraux environnants et à quelques points de vue éloignés (Autoroute A16 et RN 1).

L'exploitation n'est pas visible depuis les habitations les plus proches, notamment depuis le hameau du Kitchou. Elle n'est pas visible depuis le village de Saint-Martin-du-Tertre.

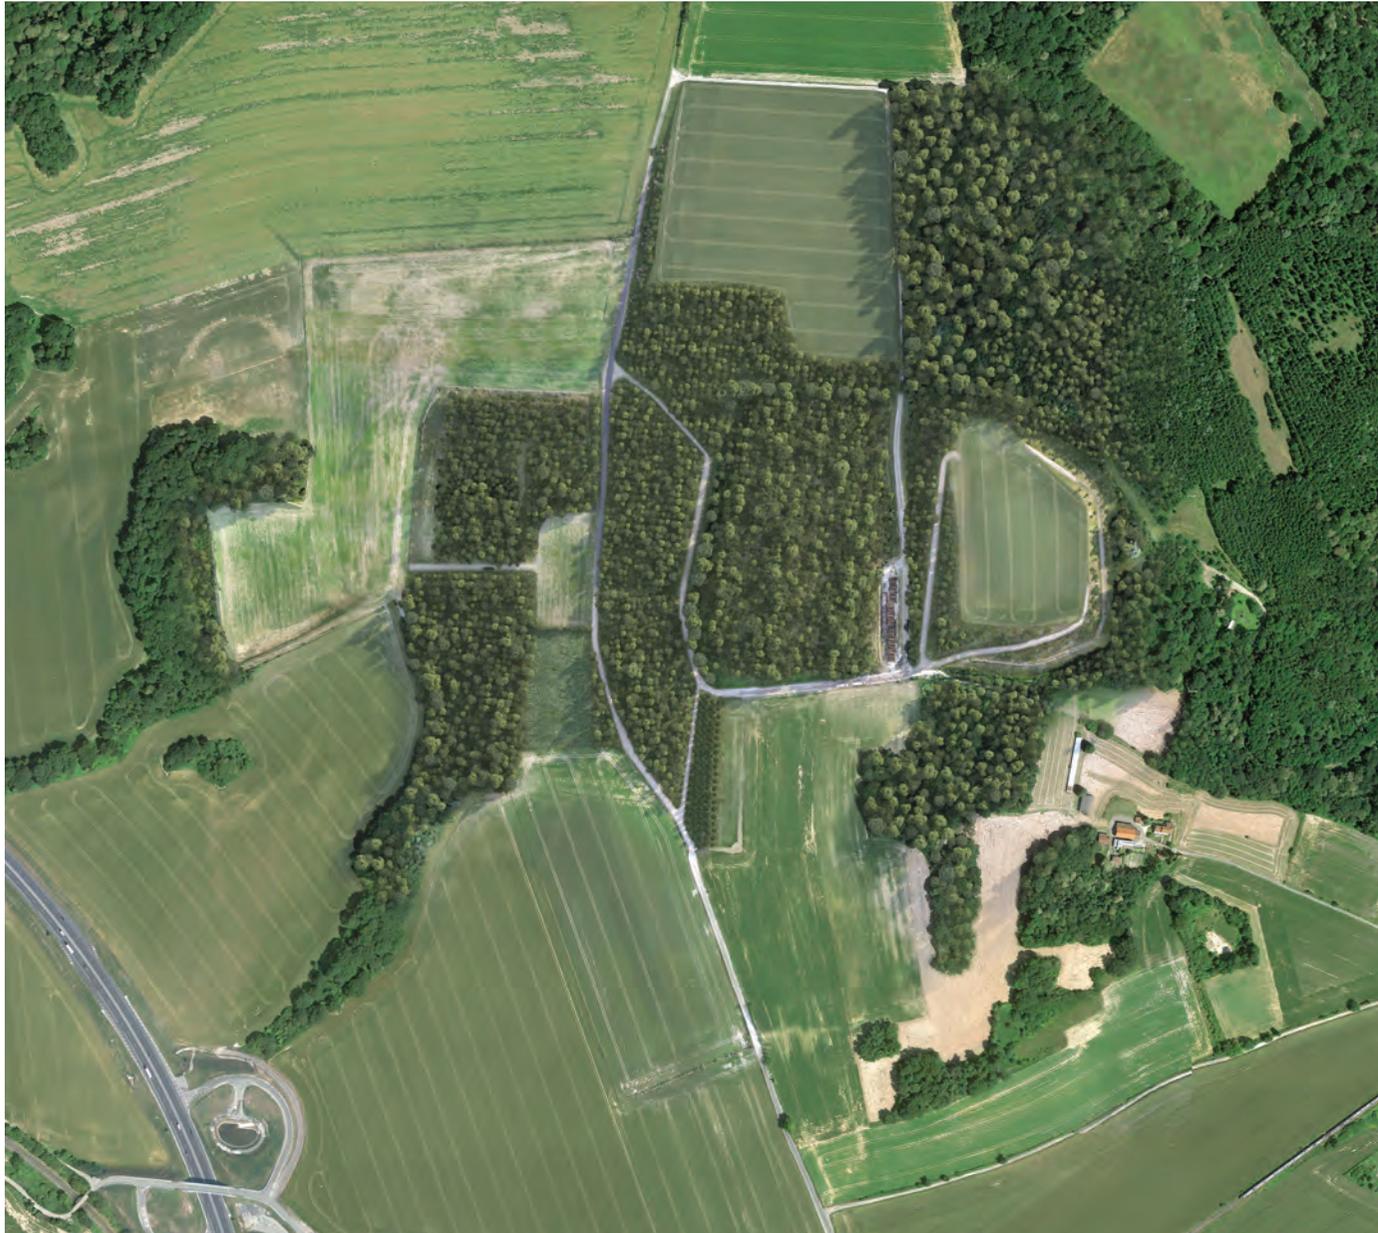
PLAN MASSE

ÉTAT DE RÉAMÉNAGEMENT DÉFINITIF - 2055

La remise en état consistera à assurer une bonne intégration paysagère du site réaménagé dans son environnement local et à restituer les vocations agricole et forestière du site après un remblaiement des terrains exploités.

Le réaménagement permettra de recréer une occupation du sol conforme à celle d'origine et assurer une bonne cohérence avec les espaces périphériques.

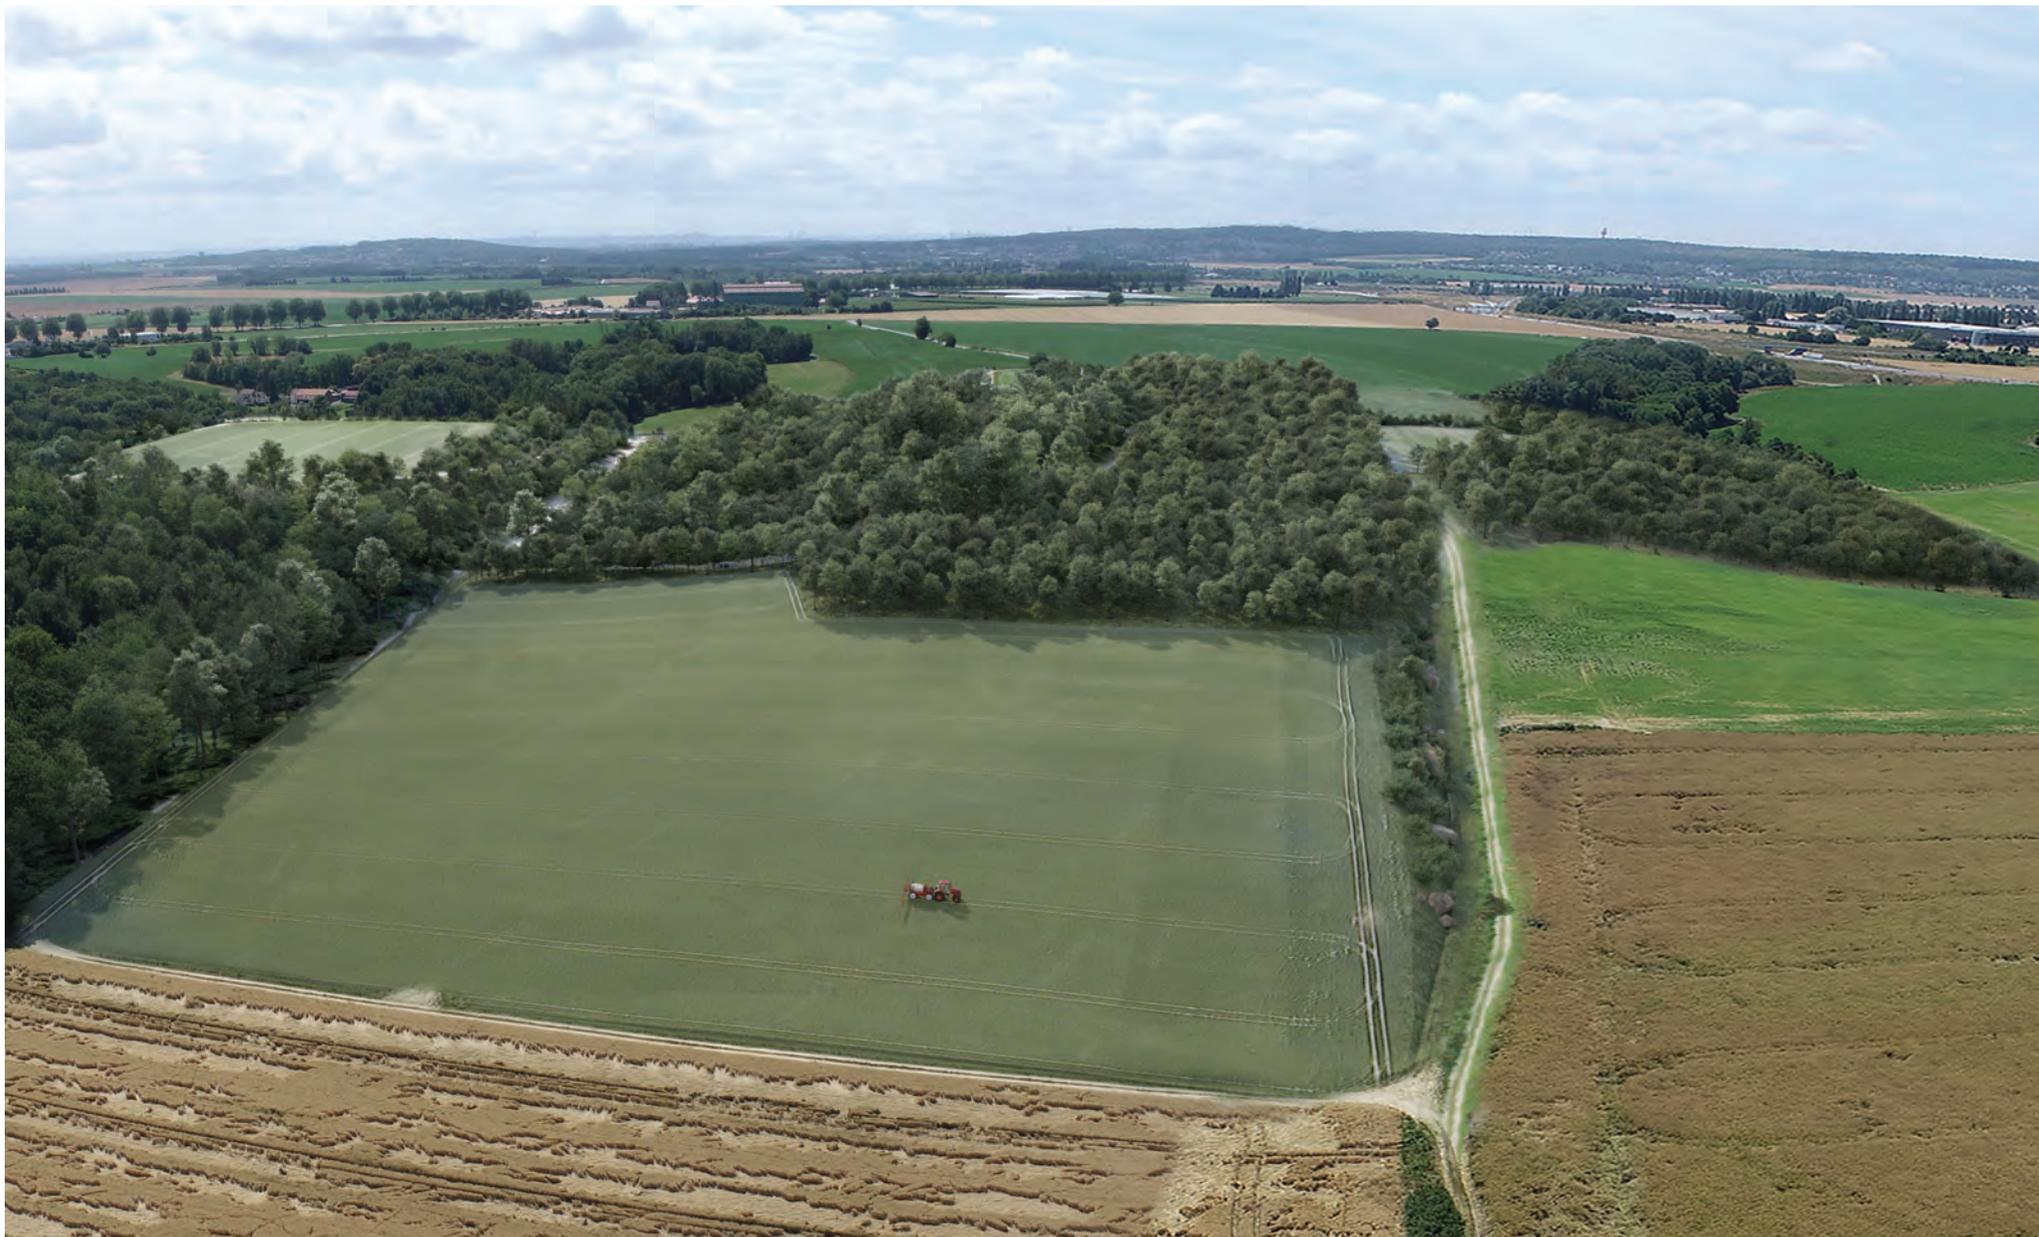
PHASAGE D'EXPLOITATION COORDONNÉE SM4-SM6 (CARRIÈRE SABLON, ISDND-DMCCA) ET SM5 (ISDI)
VUE NORD - 2055 - REMISE EN ÉTAT FINALE DÉFINITIVE

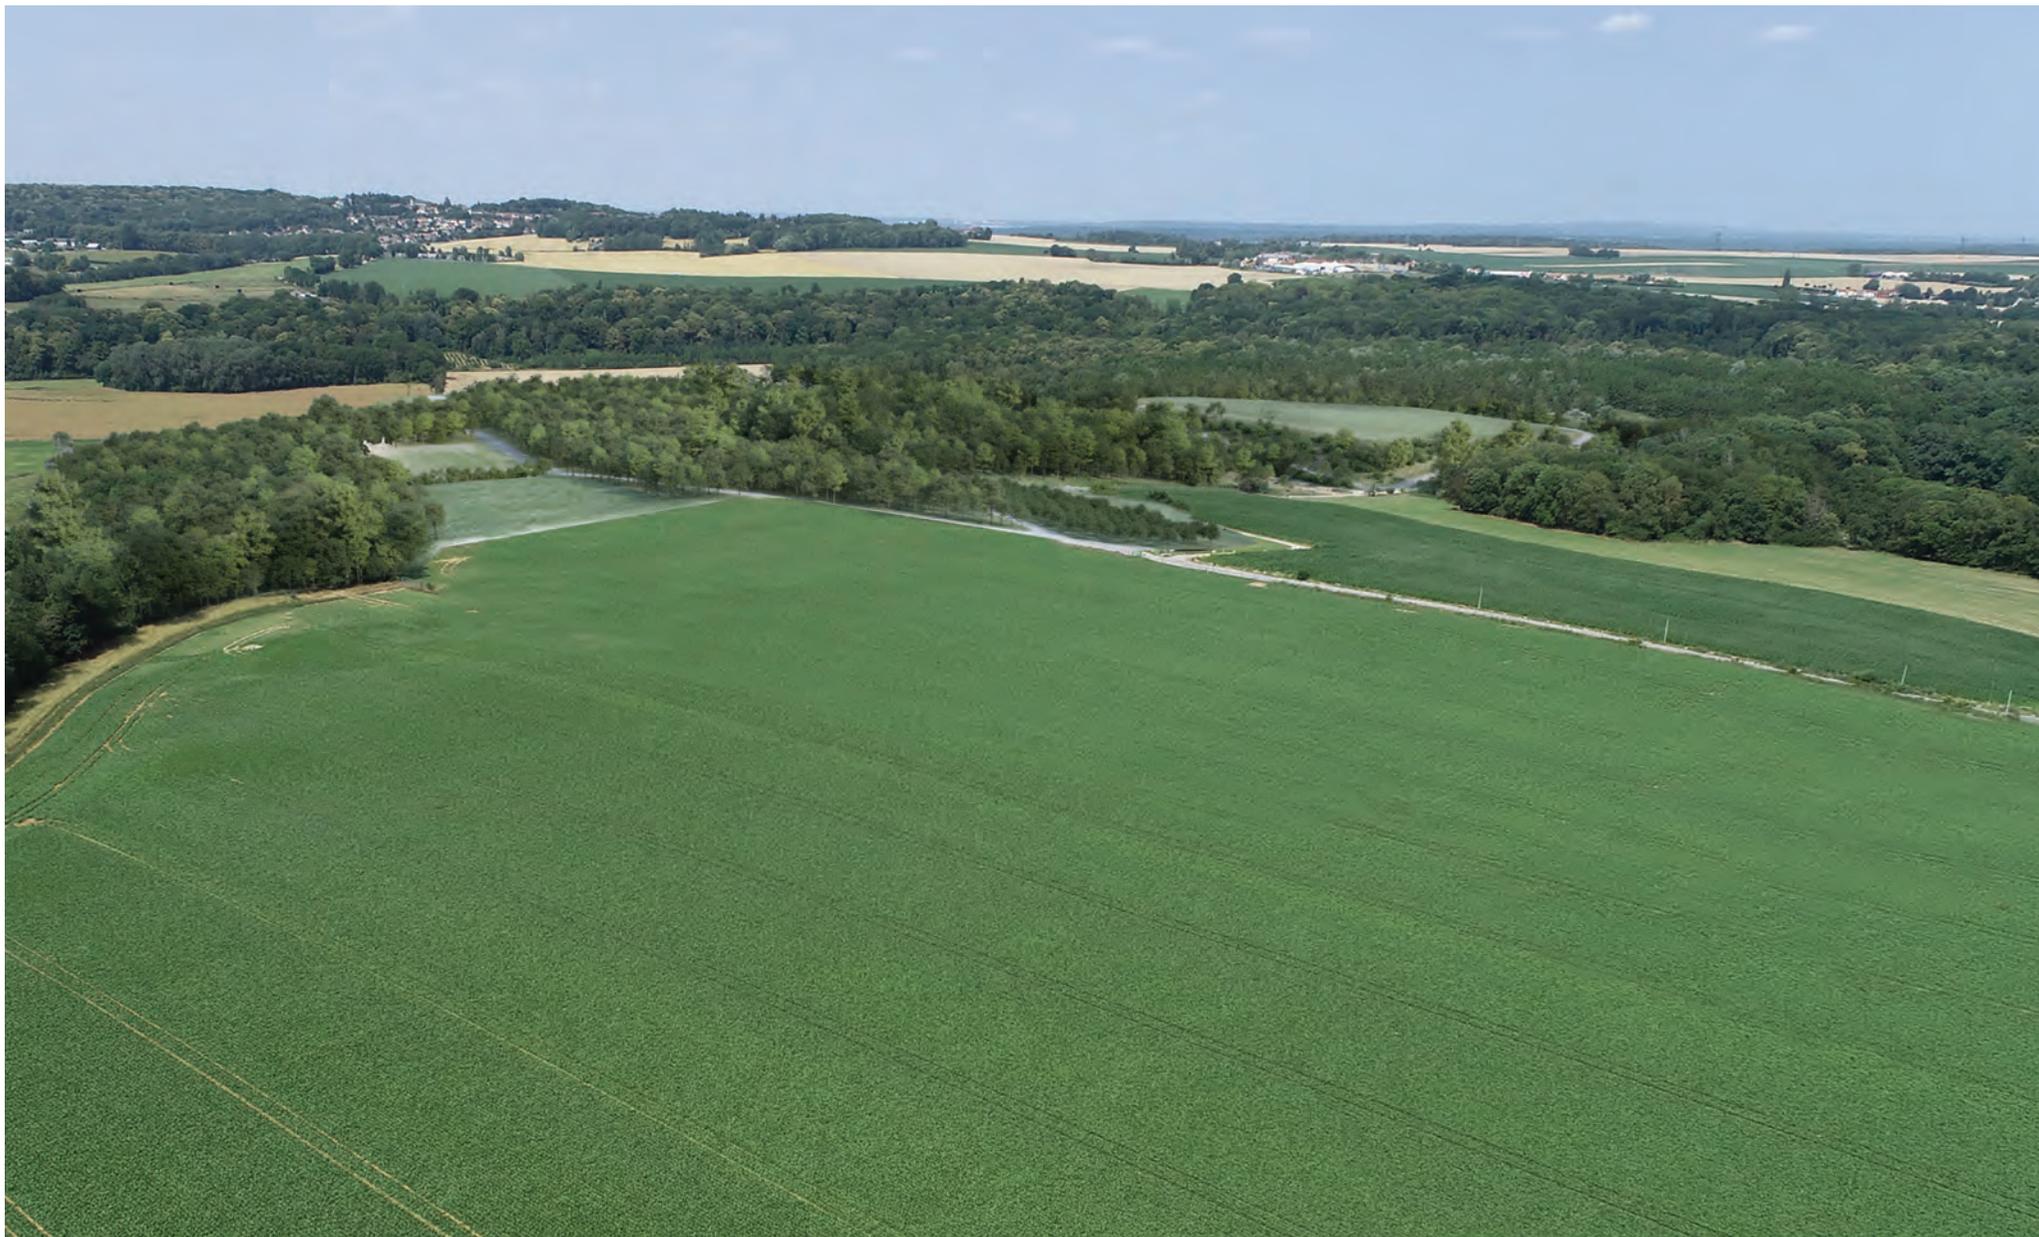
PHASAGE D'EXPLOITATION COORDONNÉE SM4-SM6 (CARRIÈRE SABLON, ISDND-DMCCA) ET SM5 (ISDI)
VUE SUD - 2055 - REMISE EN ÉTAT FINALE DÉFINITIVE

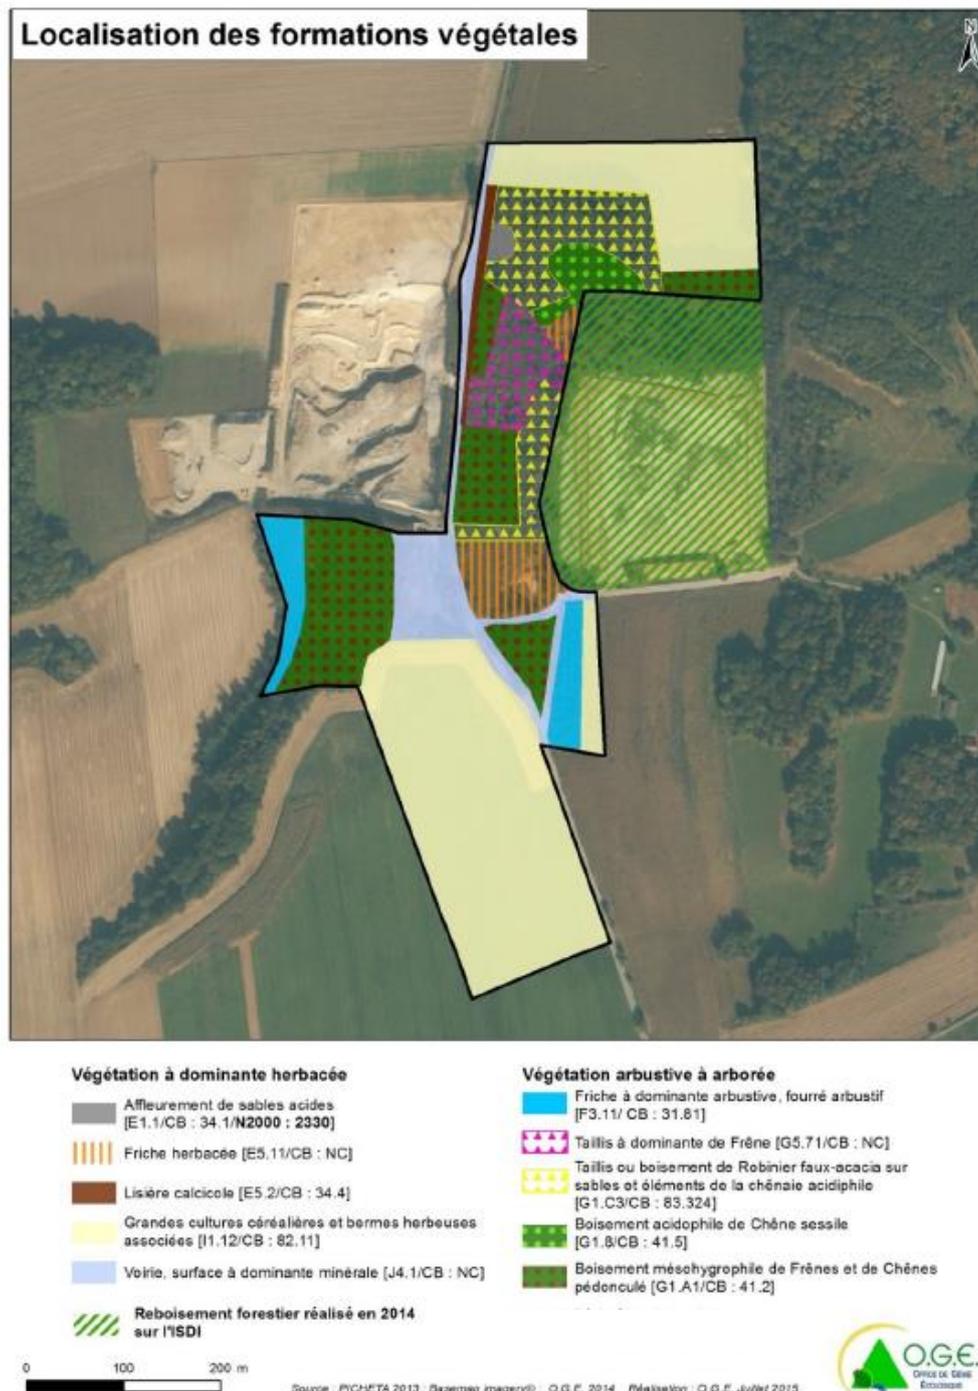
Au sein du site, dix habitats ont été différenciés, dont un habitat inscrit en annexe1 de la directive « Habitats » : la pelouse ouverte pionnière des dunes sableuses intérieures (code 2330).

Localisation des formations végétales avant défrichage et mise en place des mesures de réduction d'impacts
 (source : étude écologique OGE - 2015)

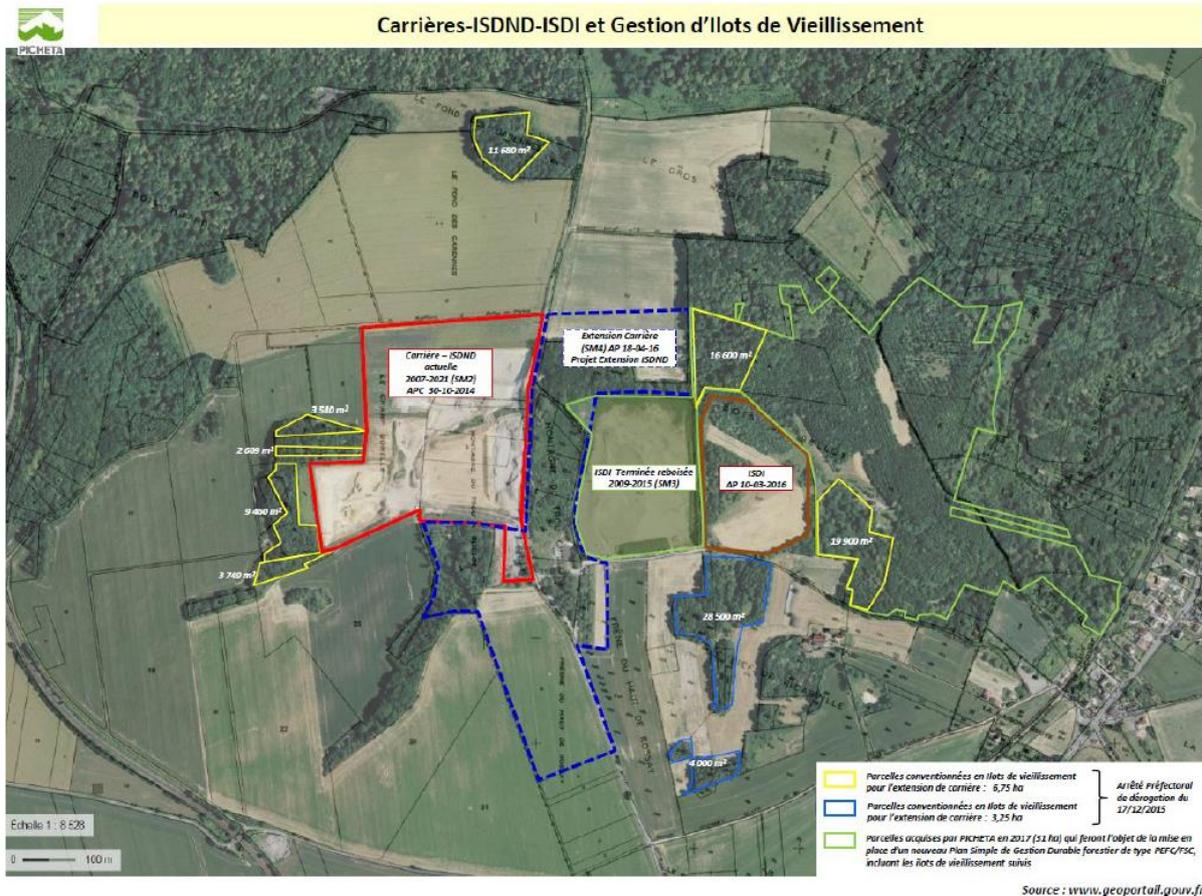
Localisation des îlots de vieillissement (périmètres jaunes)
 (source : étude écologique OGE)

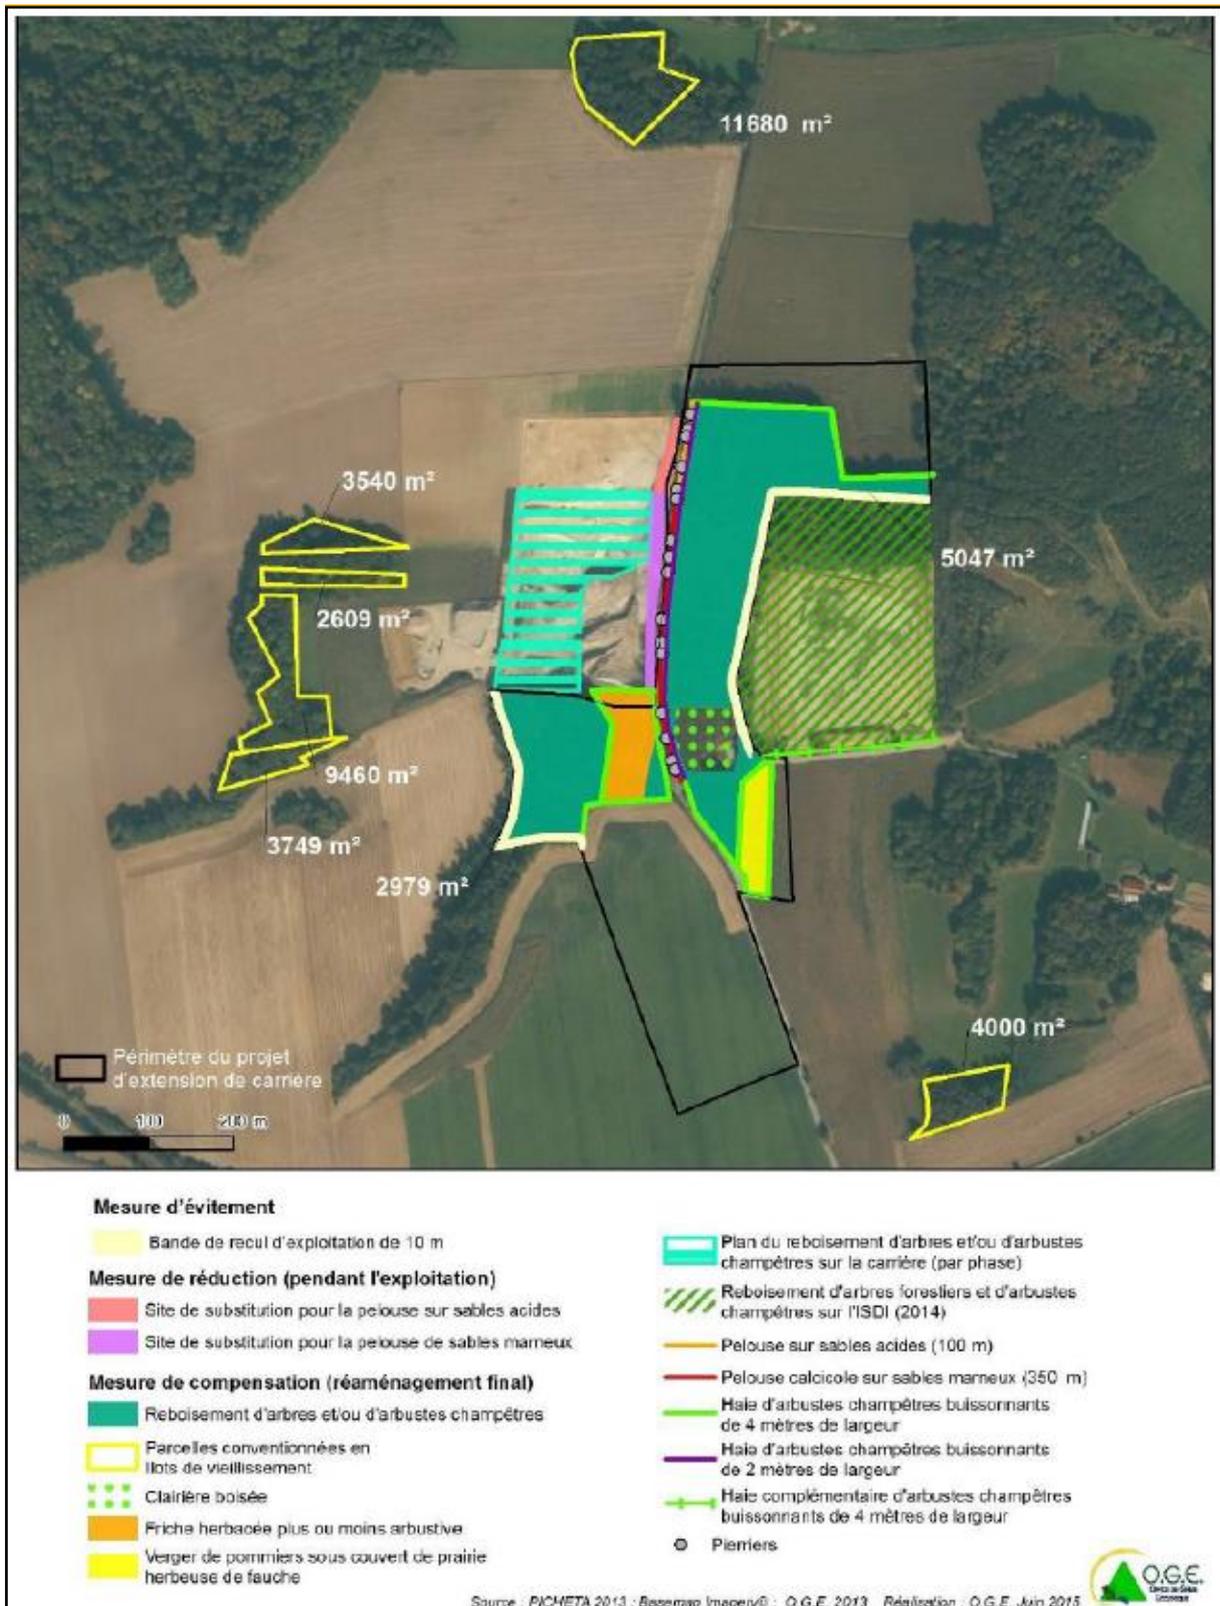
Localisation des mesures prévues et mises en place dans le cadre de l'exploitation actuelle
 (source : étude écologique OGE, 2015, carte annexée à l'arrêté préfectoral de dérogation espèces protégées du 17/12/2015)

- Conservation de bandes de recul d'une largeur de 10 mètres en bordure du site, comprenant des arbres matures écologiquement importants.
