**RAPPORT DE L'INSPECTION DES INSTALLATIONS CLASSEES  
pour présentation au Conseil Départemental de l'Environnement et des Risques  
Sanitaires et Technologiques**

**Objet :** Mise en œuvre des dispositions de sécurité sur l'aire de services de Vémars  
Ouest, Autoroute A1, Val d'Oise  
Proposition d'arrêté préfectoral

**Plans de l'aire de services de Vémars Ouest (autoroute A1, sens Province / Paris)**

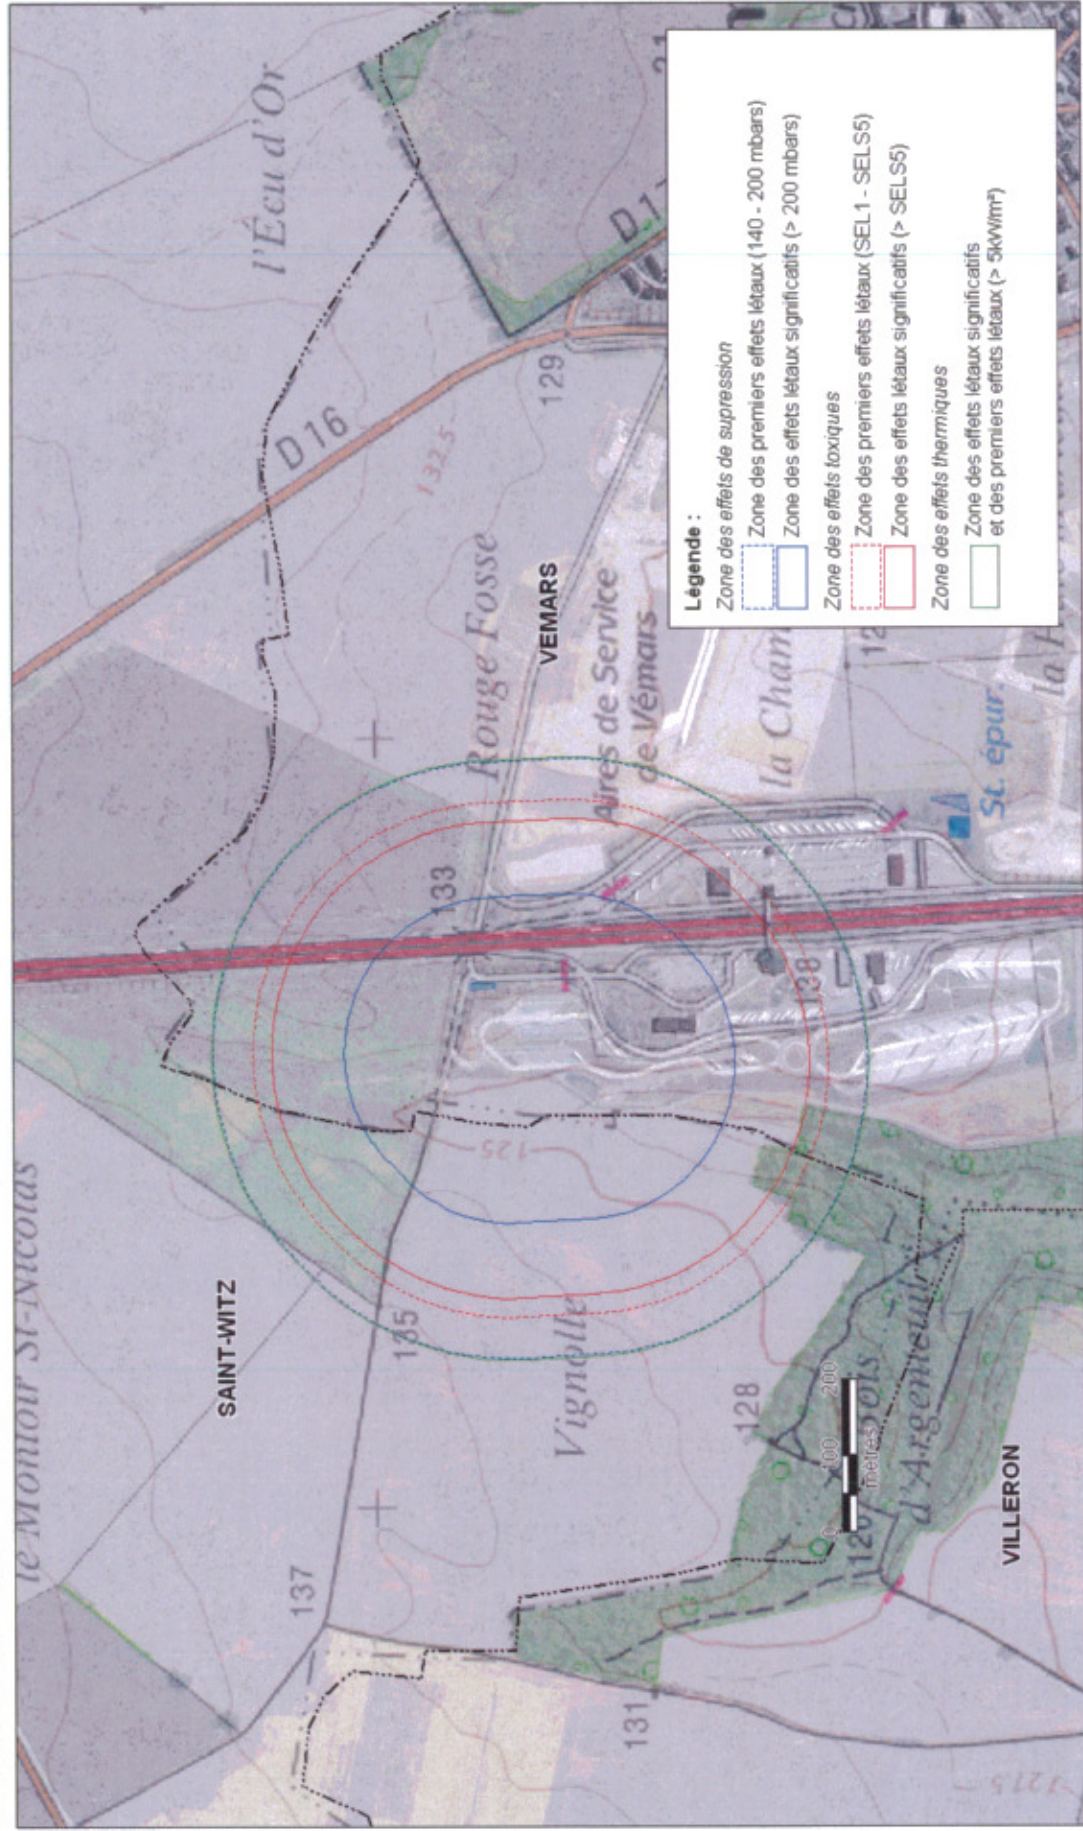
**Carte des intensités enveloppes (effets létaux) par types d'effets accidentels**

## Aire de services de Vémars Ouest [Autoroute A1] - Commune de Vémars (95)

Carte des intensités toxiques, thermiques et de surpression - Distance des effets létaux

L'étude de dangers, dans sa version V9 de juin 2011, décrit des scénarii accidentels visés par la réglementation relative au transport des matières dangereuses susceptibles de conduire à des effets de surpression (explosion de gaz inflammables tels que le propane ou de solides explosibles tel que le nitrate d'ammonium), thermiques (scénarios d'incendie ou d'explosion) ou à des effets toxiques à hauteur d'homme (fuites de gaz toxiques tels que l'ammoniac). L'étude précise les distances des effets associés à ces scénarii ainsi que les mesures de maîtrise des risques propres à réduire la probabilité et la gravité des phénomènes dangereux associés.
