Commune de  
**Saint-Martin-du-Tertre (95)**

## DEMANDE D'AUTORISATION ENVIRONNEMENTALE avec étude d'incidence

Augmentation de la capacité annuelle de stockage de Déchets  
de Matériaux de Construction Contenant de l'Amiante (DMCCA)  
Installation de stockage de déchets non dangereux (ISDND)

**Livret 6b** ETUDE D'INCIDENCE

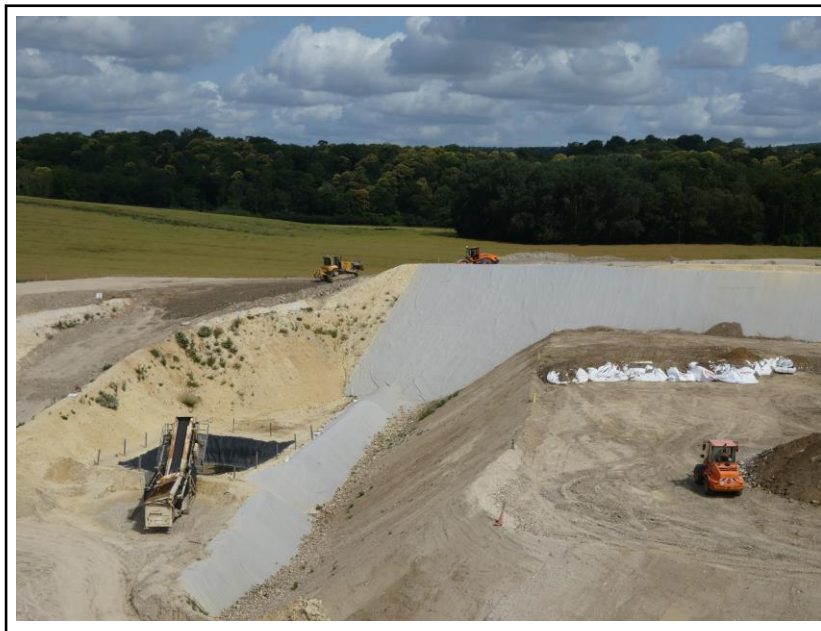
Une digue technique (en pente douce vers le Nord et 3H/2V pour l'intérieur de l'ISDND) et orientée Est-Ouest, a été élevée au Nord du site afin de constituer un massif de blocage assurant une stabilité géotechnique de l'ISDND à la limite Nord du site.

**Vue de la digue technique de l'ISDND au Nord du site (juin 2023).**

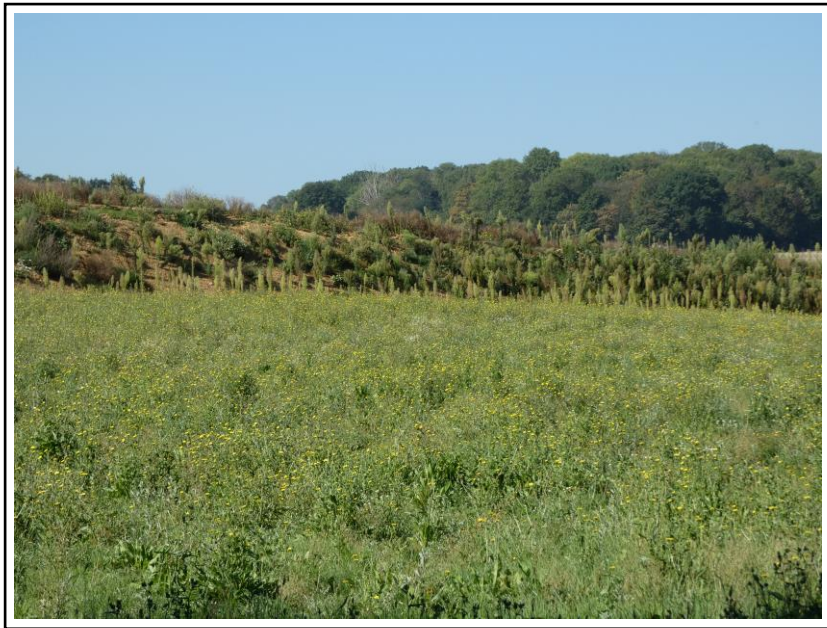
A noter qu'un aménagement paysager de la parcelle agricole par exhaussement au Nord du site a également été intégré en mesure de remise en état agricole et d'insertion paysagère, afin d'améliorer les conditions de restitution finale des terrains, sans ruptures topographique et de cultures.

*Vue de l'aménagement agricole paysager au Nord du site (septembre 2023).  
(Aperçu du merlon de terre végétale restant à régaler sur l'emprise)*

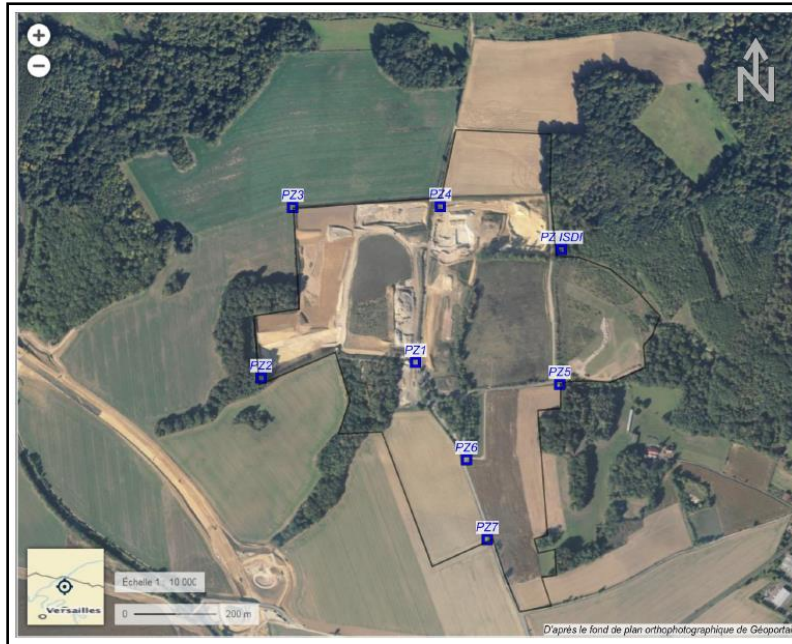
**Réseau de contrôle piézométrique**  
(source : ACG Environnement rapport 2022)

Sur chacun des paramètres de contrôle, la surveillance porte sur les paramètres suivants, deux fois par an, en période de hautes et basses eaux, pendant la phase d'exploitation et la période de suivi long terme :

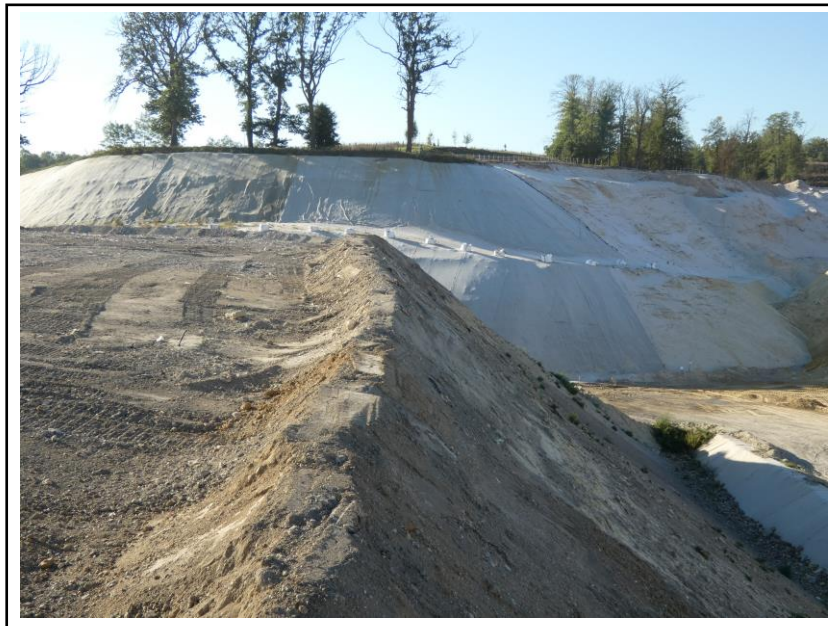
Les casiers sont aménagés de façon à éviter toute infiltration de polluants potentiels dans la nappe : installation d'un fond de forme étanché, composé de matériaux naturels sur 1 m d'épaisseur avec une perméabilité inférieure à  $1.10^{-7}$  m/s protégée mécaniquement par un géotextile. Pour les flancs, la couche imperméable de 0,50 m à  $1.10^{-7}$  m/s a été remplacée par un GSB (Géocomposite Synthétique Bentonitique), 900 fois supérieure aux attentes réglementaires en termes d'imperméabilité. Ces éléments sont couplés à la collecte des eaux et des lixiviats potentiellement pollués en fonds de casiers.

**Aménagement des casiers (septembre 2023).**

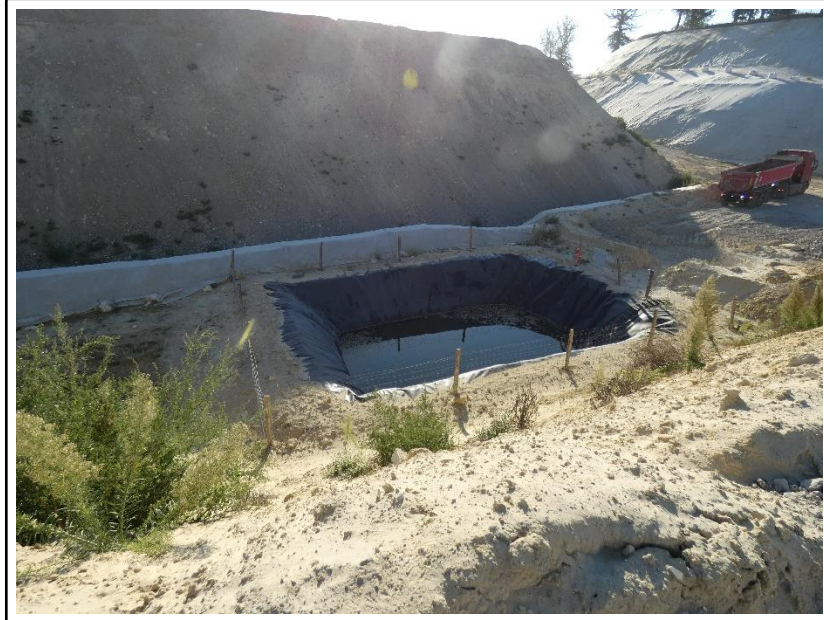
Les eaux pluviales collectées en fond du casier de l'ISDND DMCCA sont dirigées vers un bassin (lixiviats). Elles sont analysées avant d'être rejetées dans le réseau de fossés périphériques au site à condition de respecter les paramètres de rejets prescrits par l'Arrêté Préfectoral du 10 mars 2020, garantissant l'absence de pollution.

**Bassin de collecte des lixiviats (septembre 2023).**

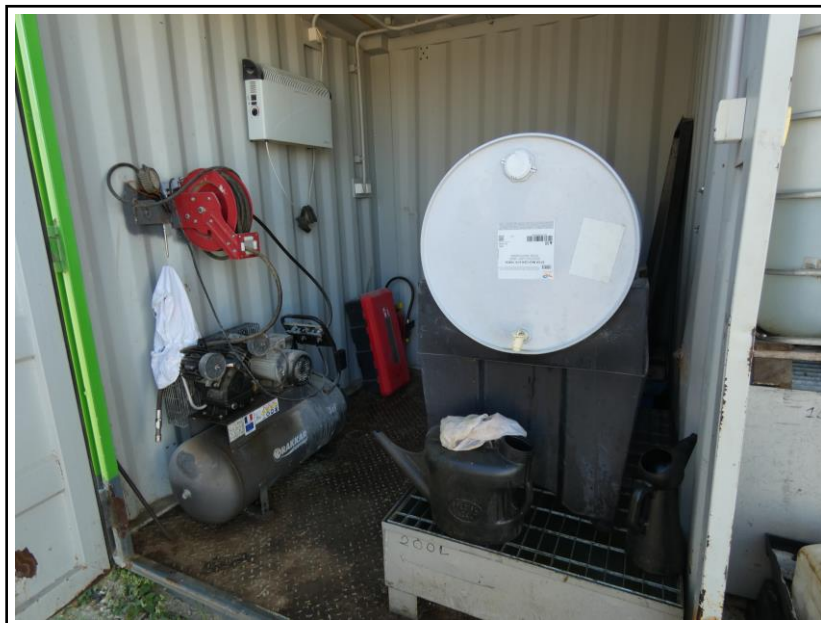
- 100 % de la capacité du plus grand réservoir ;
- 50 % de la capacité des réservoirs associés.

Lorsque le stockage est constitué exclusivement en récipients de capacité inférieure ou égale à 250 litres, la capacité de rétention peut être réduite à 20 % de la capacité totale des fûts associés sans être inférieure à 1000 litres ou à la capacité totale lorsqu'elle est inférieure à 1000 litres. »

**Stockage du fût d'huiles neuves sur rétention étanche, à l'intérieur d'un local technique (septembre 2023).**

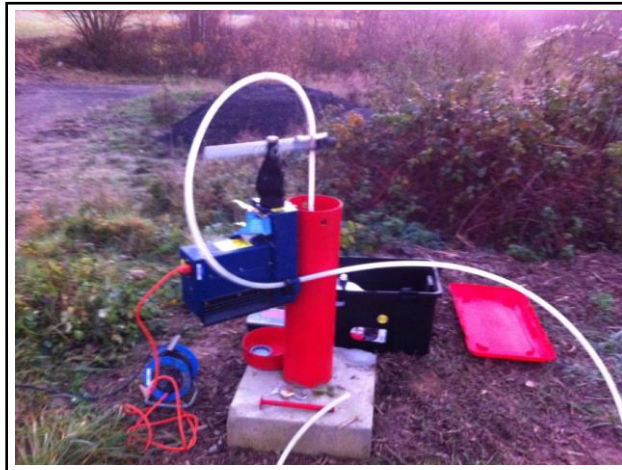
**Prélèvement d'eau dans un piézomètre.**

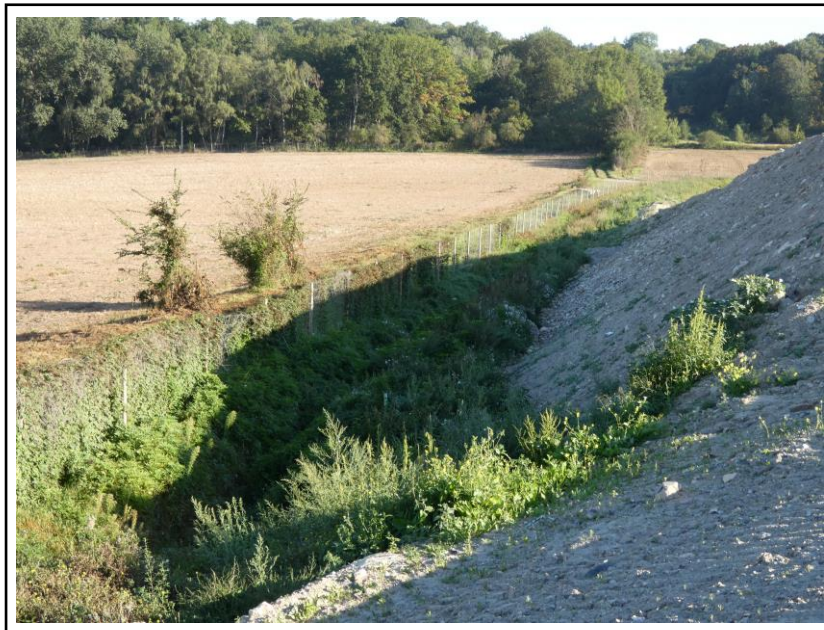
Au niveau de l'ISDND DMCCA, les eaux pluviales collectées en fond du casier de l'ISDND DMCCA sont dirigées vers un bassin (lixiviats). Elles sont analysées avant d'être rejetées dans le réseau de fossés périphériques au site à condition de respecter les paramètres de rejets prescrits par l'Arrêté Préfectoral, garantissant l'absence de pollution (cf. 4.4.1.1 précédent).

**Réseau de fossés périphériques (septembre 2023).**
